ONDERZOEKSRAPPORTAGE

Cultuurhistorisch onderzoek stadspuut en
Onze-Lieve-Vrouwehuisje op de Markt
te 's-Hertogenbosch

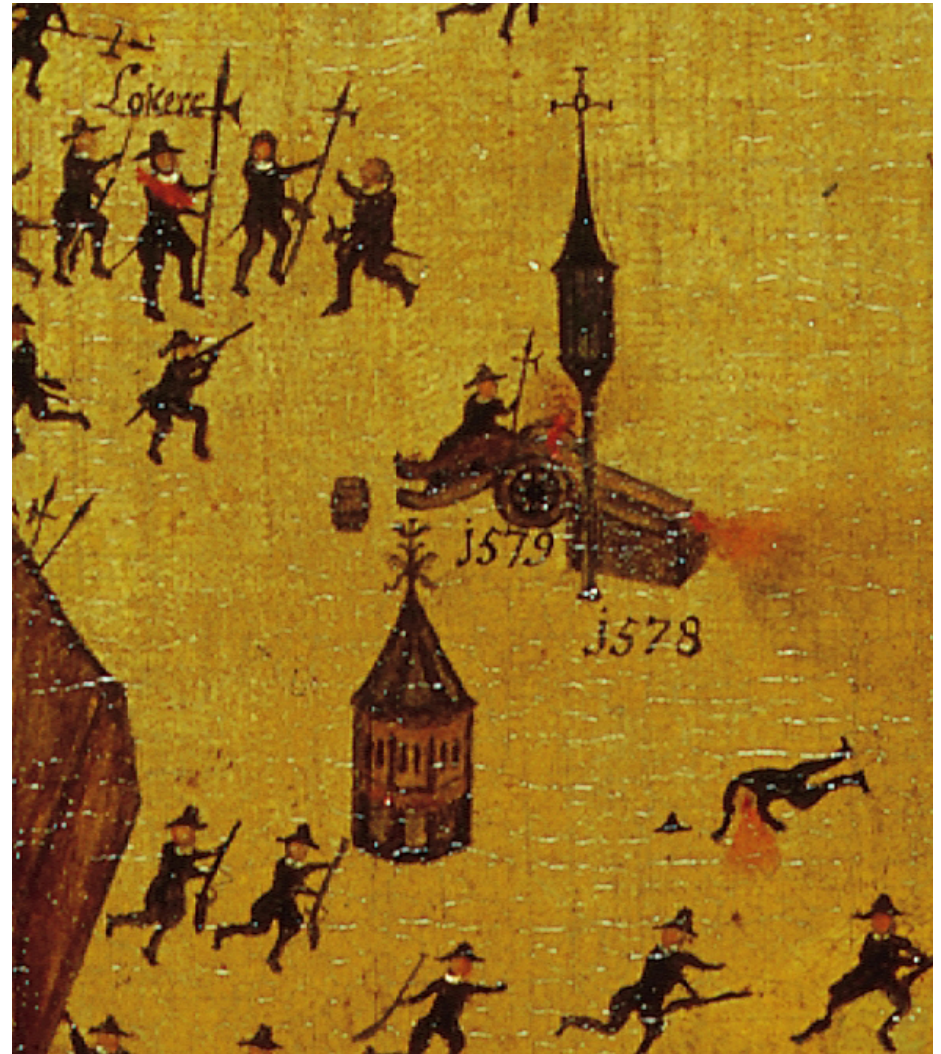
2 Het schilderij van het Schermersoproer, 1579, met centraal op de Markt een wachthuis, de stadspuut en het Onze-Lieve-Vrouwehuisje.

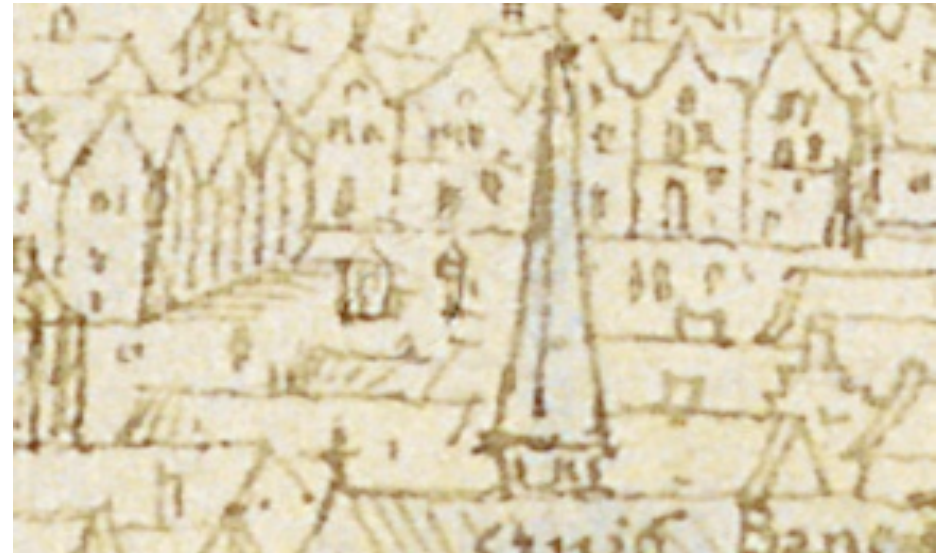
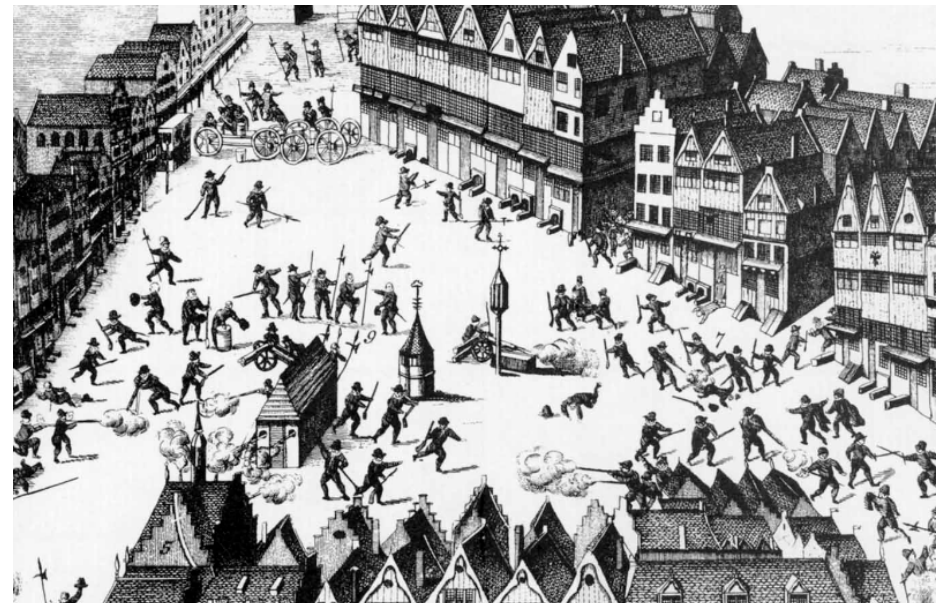
3 Op het stadsgezicht van Van Wijngaerden uit het midden van de vijftiende eeuw, zijn als enige bouwwerken op de Markt, weliswaar summier, de stadspout en het Onze-Lieve-Vrouwehuisje aangegeven (uitsnede).

4 Op deze gravure van het Schermersoproer (1579) is te zien dat in de tweede helft van de zestiende eeuw een wachthuis werd gebouwd als derde bouwsel op de Markt, naast de stadspout en het Onze-Lieve-Vrouwehuisje (uitsnede).

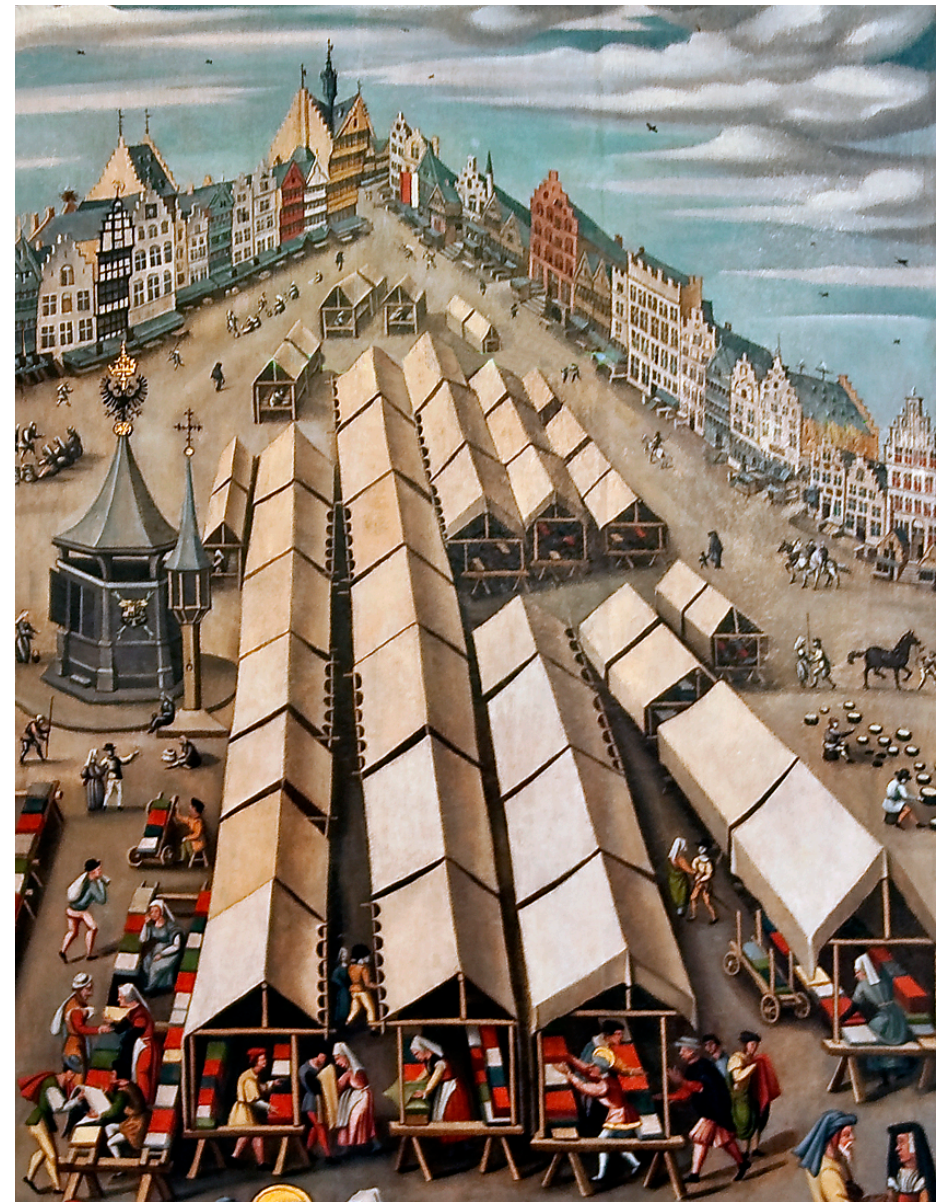
5 Het schilderij van *De Lakenmarkt* (circa 1530, Noordbrabants Museum).

Op de Markt werd ook in de middeleeuwen lakenmarkt gehouden. Een onbekende schilder vervaardigde omstreeks 1530 het schilderij *“De Lakenmarkt”*, nu in het Noordbrabants Museum. Centraal op het paneel zijn de stadspuit, voorzien van een behuizing met stadswapen en een bekroning met een gekroonde tweekoppige adelaar zichtbaar, alsmede de schandpaal met het ‘heilig huisje’, De afbeelding van het schilderij *“De Lakenmarkt”* is in de gehele Nederlanden en ook daarbuiten bekend. Het schilderij dient vaak als illustratie van de ‘koop- en handelsgeest’ in de Nederlanden of in de vele boeken over Jeroen Bosch en is een icoon op zich geworden.

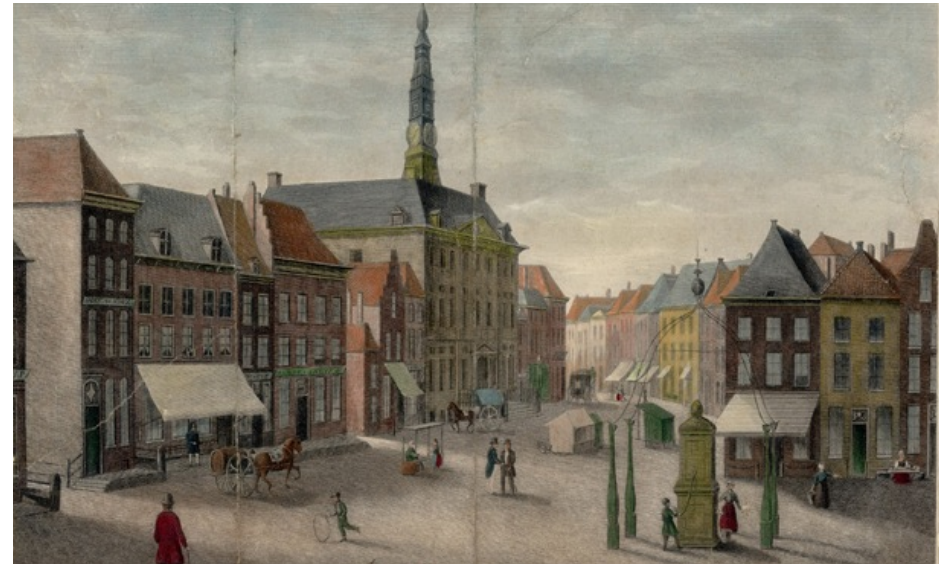
6 Vroeg-negentiende-eeuwse prent van de Markt met rechts de monumentale stadspomp (maker onbekend).

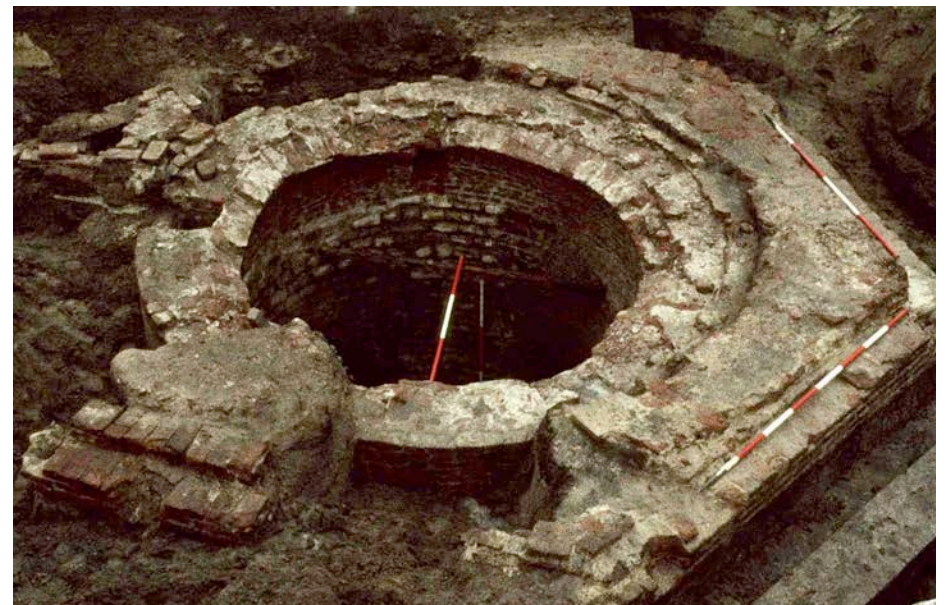
7 Foto van de in 1977 opgegraven putschacht op de Markt, waaromheen de zeshoekige fundering van de stadspuit van 1520.

In 1977 vond op de Markt een belangwekkend archeologisch onderzoek plaats. Behalve gegevens over de vroegste geschiedenis van de stad, leverde de opgraving ook de resten op van de middeleeuwse stadspuit. Er werd een ronde, bakstenen putschacht vastgelegd, met een natuurstenen binnenbekleding. Hier omheen werd de fundering van een zeshoekige stoep gevonden. Op enkele meters van de put trof men een zeer zware fundering aan van een paal, die destijds in een gemetseld gat van 39 x 39 cm ingeklemd moet zijn geweest. Mogelijk gaat het om de fundering van het Mariakapelletje, of van een andere schandpaal of kaak. Bij een onderzoek in 2008 werden even verderop aanwijzingen gevonden voor de voorganger van een eerdere, vijftiende-eeuwse put.

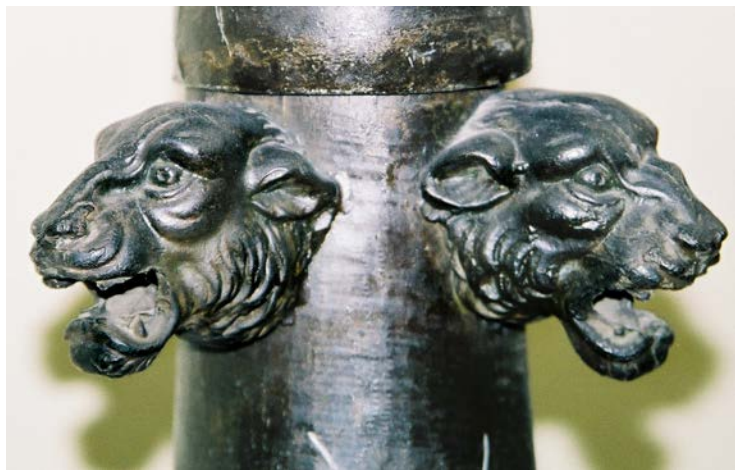
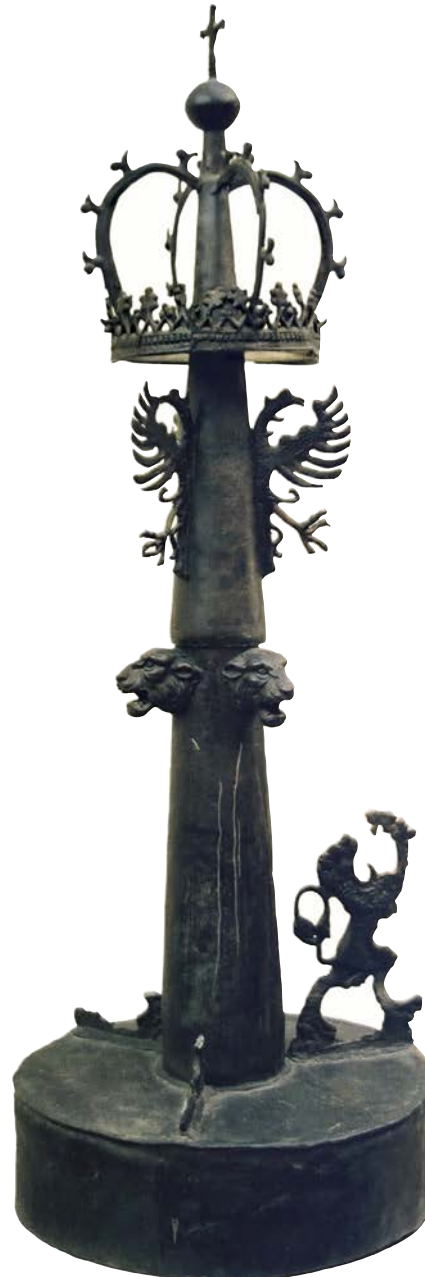
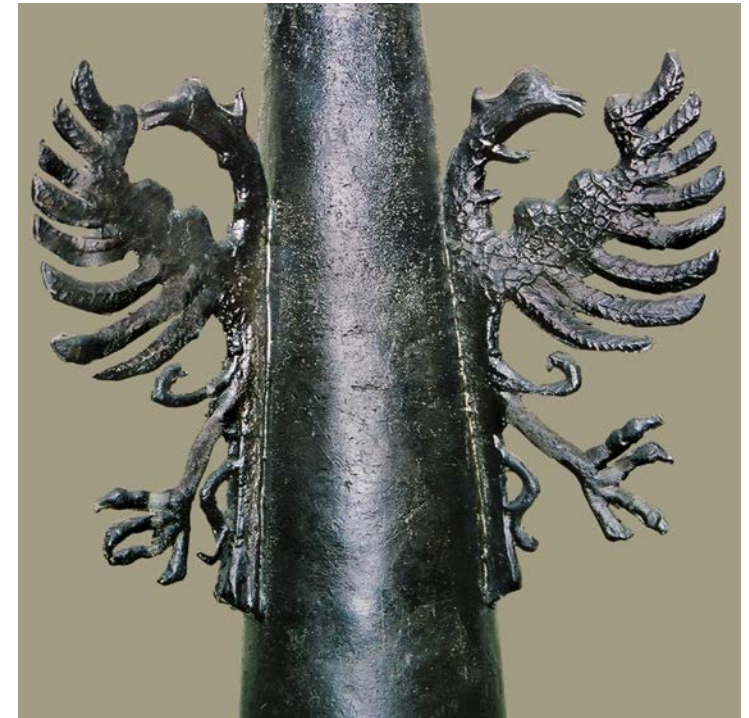
8 De puthuisbekroning in het Londense Victoria and Albertmuseum, met details van de dubbelkoppige adelaar (boven) en de leeuwenkopjes (links).

In het Londense Victoria&Albertmuseum wordt een puntdakbekroning bewaard die volgens de daar aanwezige documentatie afkomstig is van de Bossche stadspuut. Deze bekroning bevat, net als die op het schilderij van De Lakenmarkt zichtbaar is, een keizerskroon en een dubbelkoppige adelaar. De bekroning zal uit het einde van de zestiende eeuw dateren en zal de op het schilderij zichtbare versiering hebben vervangen.

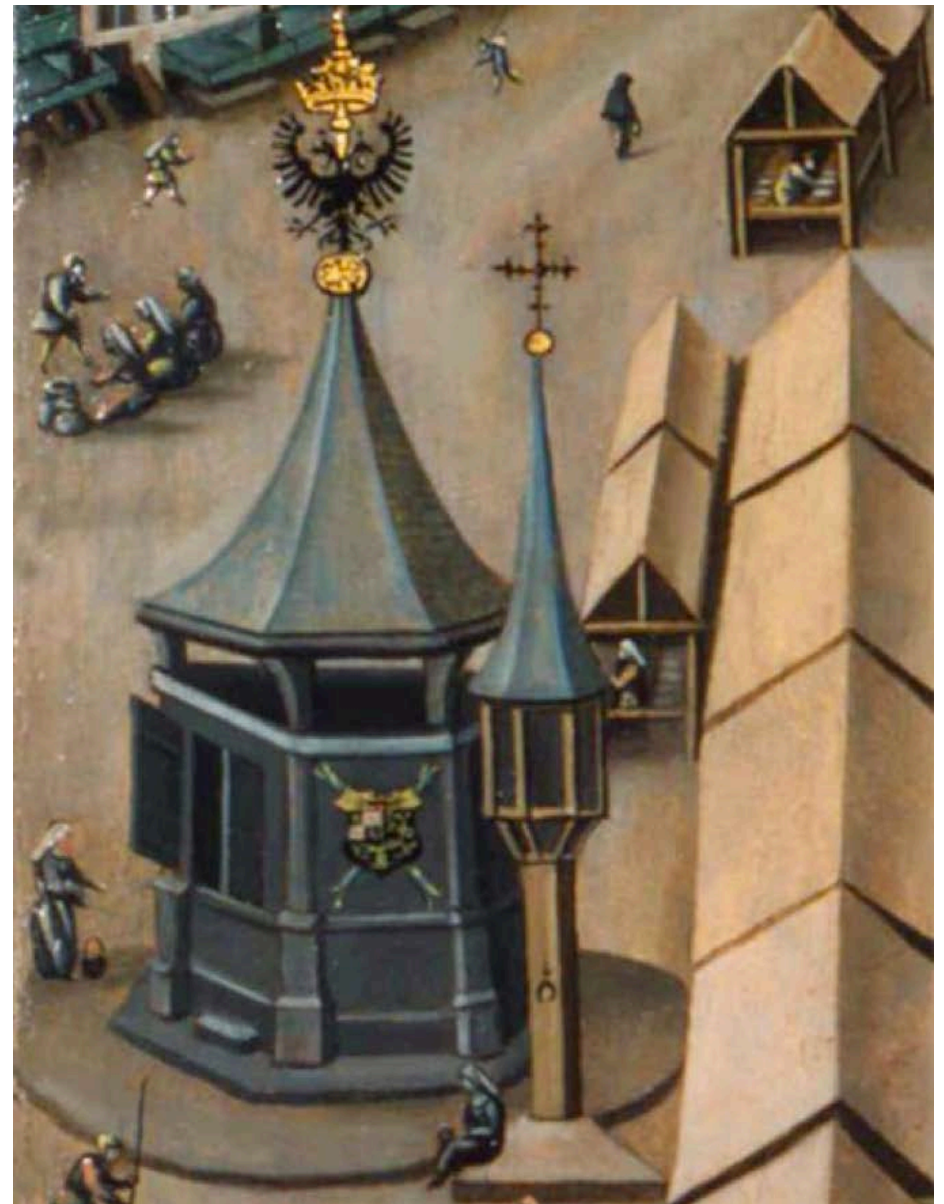
9 Het schilderij van De Lakenmarkt (circa 1530, Noordbrabants Museum). Uitsnede met de stadspuit van 1520, de bekroning en ernaast het Onze-Lieve-Vrouwehuisje op de paal die ook dienst deed als schandpaal (kaak).

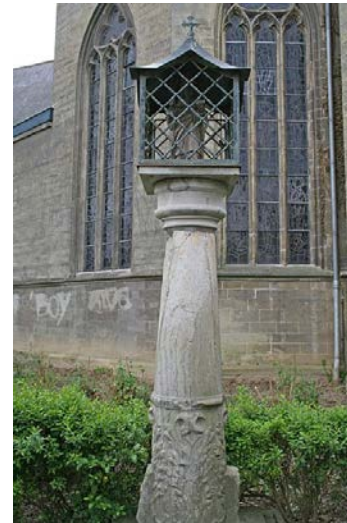
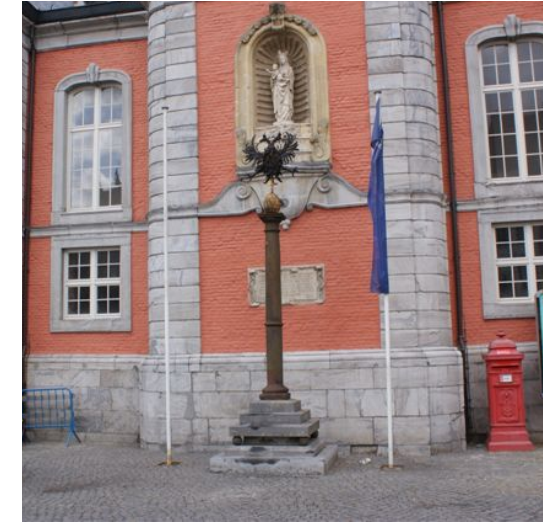
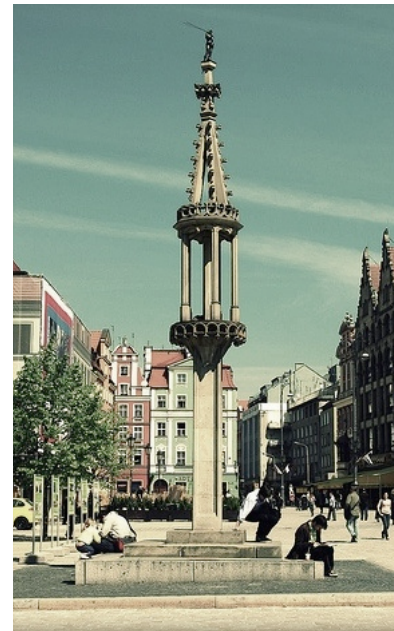
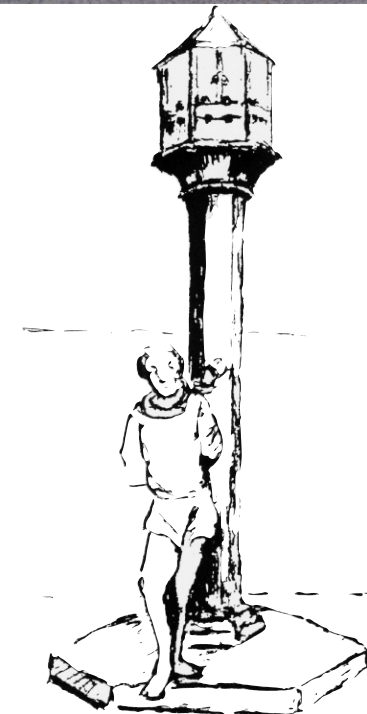
- 10 De perroen (schandpaal) in Valkenburg (L) met het heiligenhuisje er bovenop.
- 11 De perroen met dubbelkoppige adelaar en het Mariabeeld bij het stadhuis van Sint-Truiden (B).
- 12 Gotische schandbaal in Gdansk (P).
- 13 Tekening (onbekende herkomst) van een schandpaal, met daarop een huisje.

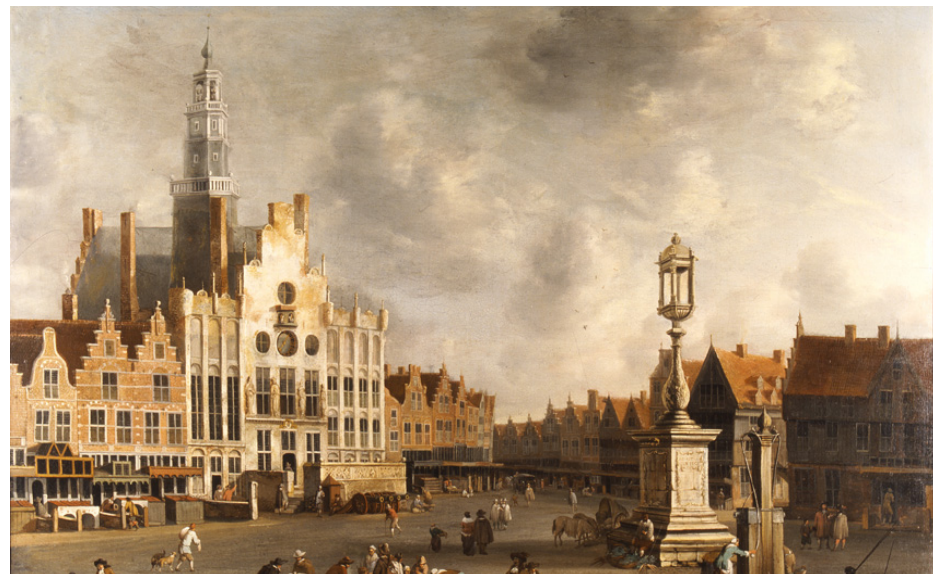
15 Schilderij van A. Van Beerstraten van het Bossche stadhuis met rechts het Onze-Lieve-Vrouwehuisje uit 1628 (zonder Mariabeeld) en een houten pomp

Het nieuw gebouwde huisje is te zien op diverse tekeningen en schilderijen die vader en zoon Van Beerstraten tussen 1630 en 1665 van de Markt maakten (afb.). Het is een in barokke vormen uitgevoerde houten lantaarn op een zware vierkante natuurstenen sokkel. Het bouwsel lijkt sterk op een vergelijkbare lantaarn waarin een Mariabeeld staat, die op het plein naast de kathedraal van Sevilla is gebouwd (afb.). Getuige de tekeningen en schilderijen stond dit nieuwe Onze-Lieve-Vrouwehuisje niet ver van de plek waar in 1977 de mogelijke fundering van het oude huisje werd opgegraven. Het is maar de vraag of het Mariabeeld nog voor de reductie van de stad in 1629 was overgebracht naar de nieuwe huisvesting, want er zijn geen vermeldingen van. Het oude (grotendeels houten) kapelletje werd in 1632 afgebroken, toen timmerlieden 'veel besich geweest [zijn] met het affnemen ende te vervueren vant heiligen huysken'. Ook in 1632 liet het stadsbestuur een nieuwe geselpaal of kaak maken, zo blijkt uit de stadsrekeningen. Blijkbaar deed de oude pilaar onder het huisje tot de sloop ervan nog dienst als schandpaal, en was het nieuwe huisje daarvoor ongeschikt.

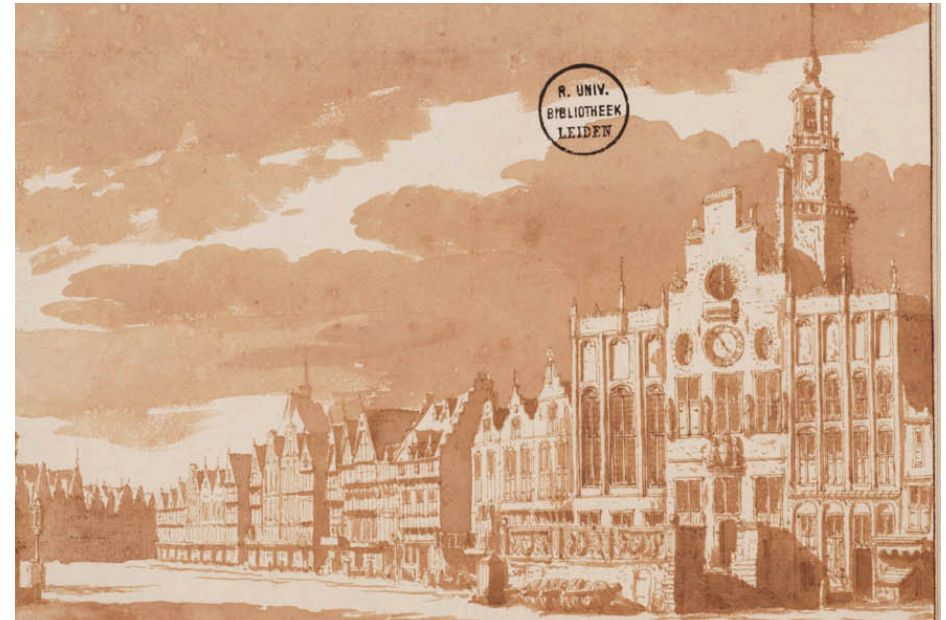
16-17 Twee tekeningen van a. van Beerstraten van de Markt met het nieuwe Onze-Lieve-Vrouwehuisje vanuit twee gezichtspunten.

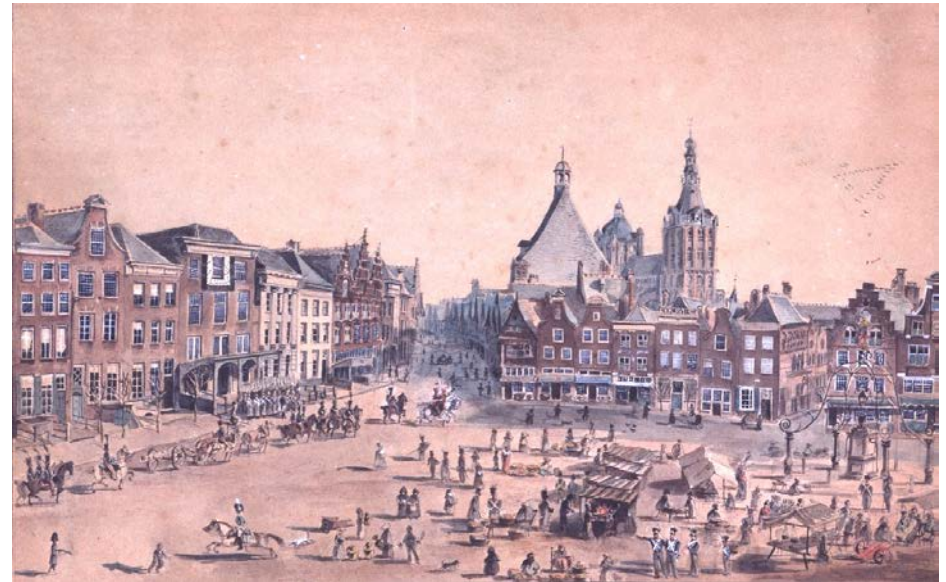
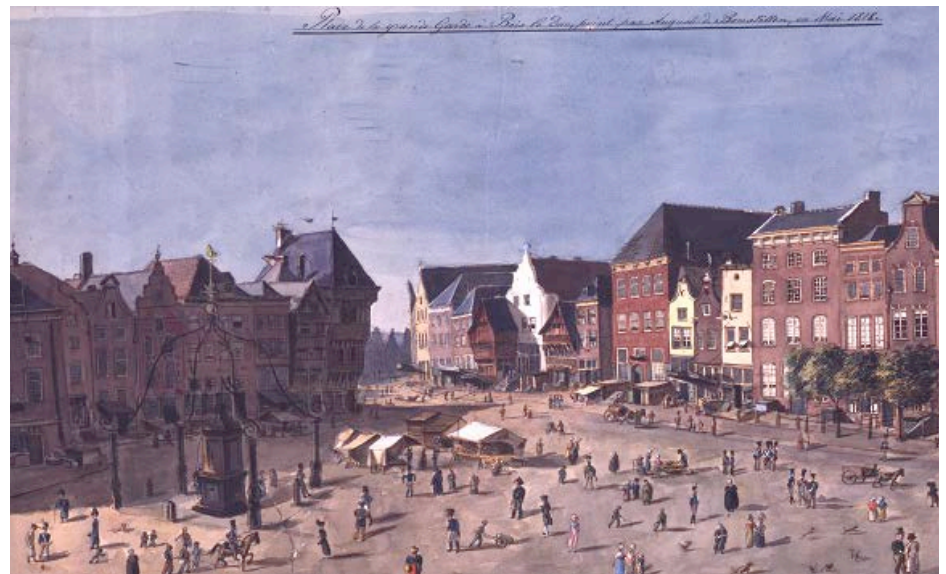
19-20 Twee vroeg-negentiende-eeuwse prenten door Van Bomstetten, waarop duidelijk de monumentale stadspomp op de Markt zichtbaar is (boven uiterst rechts en onder links). Van de vier palen onder de smeedijzeren versiering is er nog een op de Schapenmarkt bewaard gebleven.

In 1761 werd de oude stadspomp vervangen door een nieuwe, monumentale stadspomp. Deze sierlijke pomp, waarvan de ontwerptekening nog is bewaard, was gemaakt van Naamse steen en werd bekroond door een grote granaatappel (afb.24). Er waren twee zwengels en het water spuide aan twee zijden uit opengesperde monsterkoppen. Rond de put was een zeshoekige stoep, waarop vier sierlijke natuurstenen pilaren stonden die een ijzeren siersmeedwerk steunden dat boven de

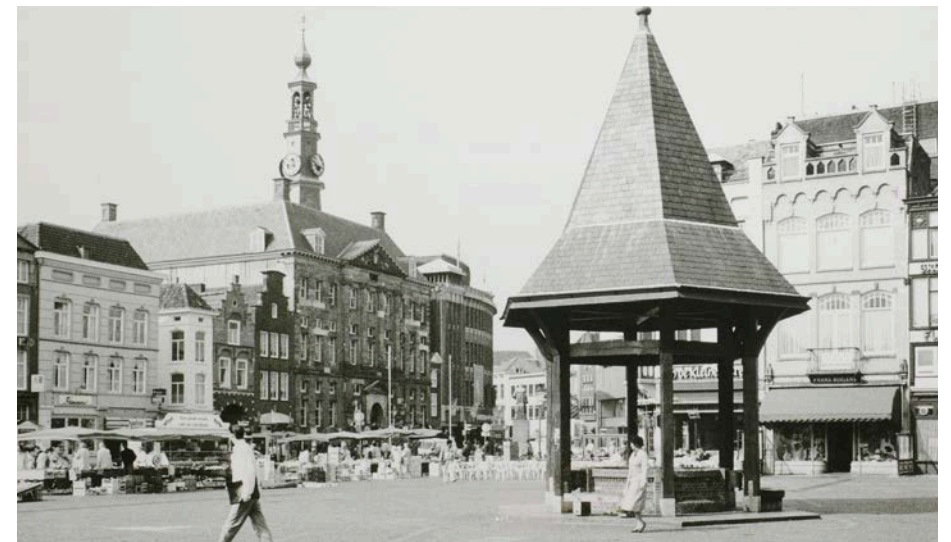
22 *Het moderne puthuis dat in 1979 op de Markt werd gebouwd.*

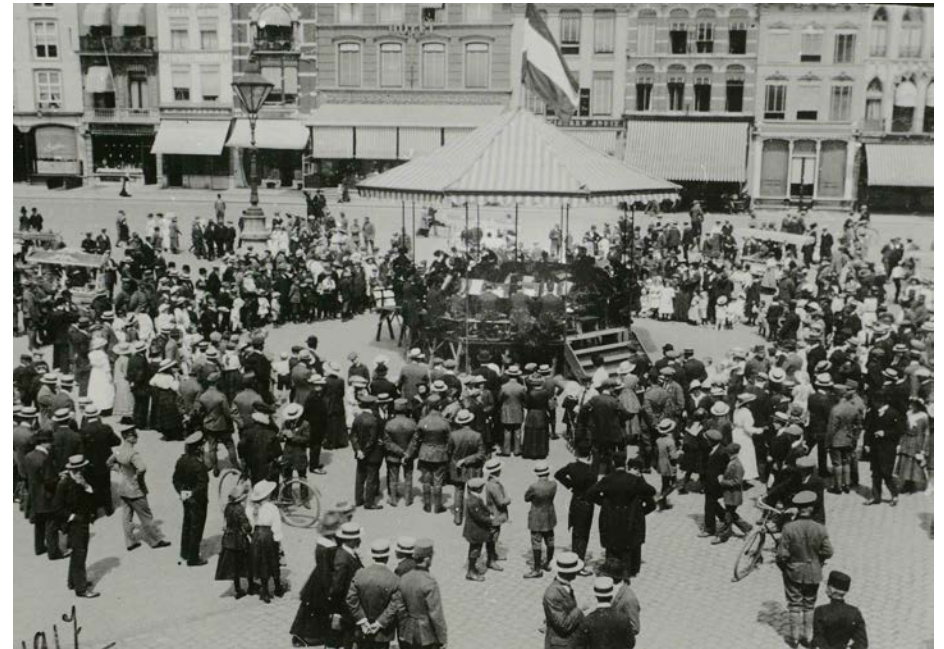
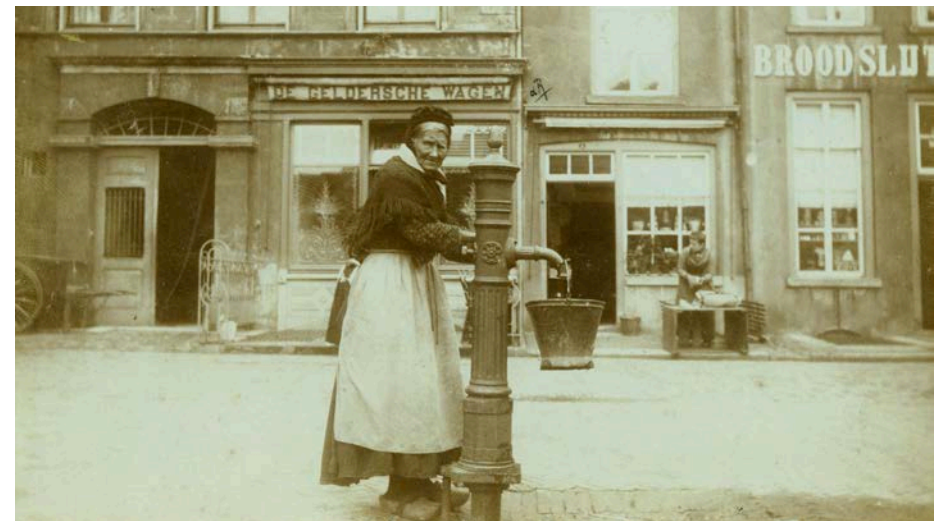
26 Een tijdelijke muziektent op de Markt, met links daarvan de grote lantaarn, ongeveer op de plek van de stadspomp, 'De Lange Sijn'.

27 Een kleine handpomp op de Markt, begin twintigste eeuw.

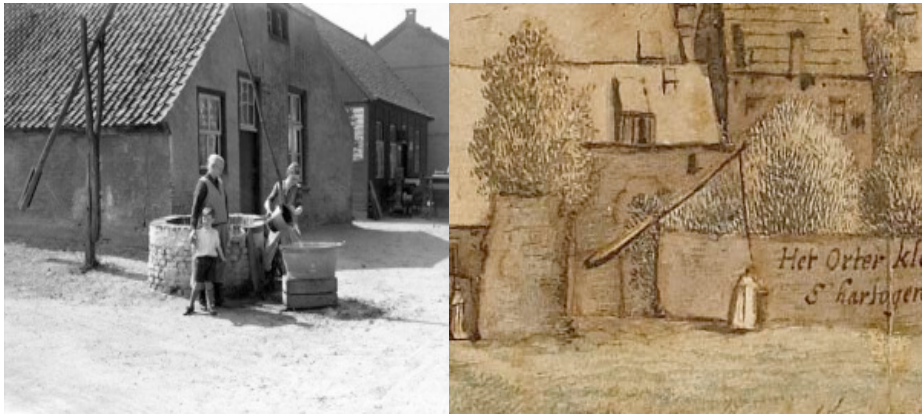
30 Een eenvoudige putwip, of putmik, op het platteland bij een boerderij.

31 Een putwip in 's-Hertogenbosch is te zien op deze historische tekening van Pieter Saenredam en stond aan de noordzijde van het Zusters van Orthenklooster, Louwse Poort.

In functioneel opzicht zijn er drie takelsystemen voor het waterputten te onderscheiden. De meer eenvoudige waterputten beschikten over een *putwip*, of *putmik* in Brabant (een grote hefboom), bestaande uit een stijl met vork, putzwengel (arm) en putstok of ketting met emmer. Dit systeem werd vooral toegepast op het platteland, maar ook bij kleinere putten binnen de steden. Waterputten met putwip konden echter niet verder worden overkapt.

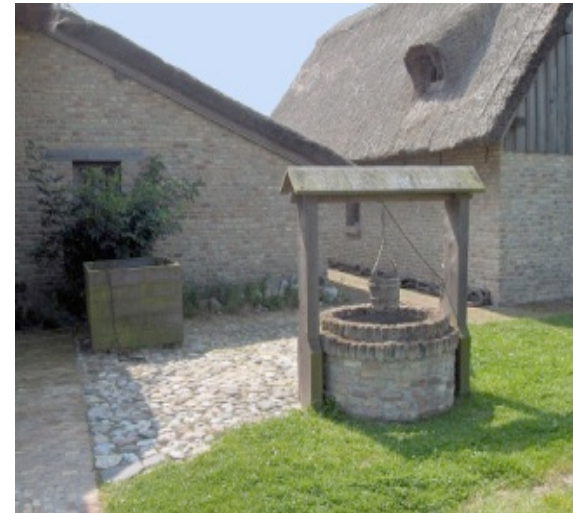
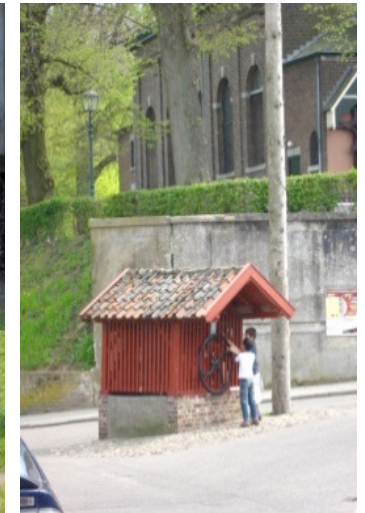
32 eenvoudige ophaalput
38 Bemelen (Limburg)

In geval van een hijsconstructie door middel van een horizontale houten *windas* had deze, indien gewenst in de meest eenvoudige gevallen een afdakje (zadeldakje) boven de as (afb. 32). Bij grotere waterputten, bewaard gebleven in midden-Europa (Lublin en Malbork, Jaroslaw, Polen, afb. 33, 34 en 35) is te zien dat er grotere overkappingen, qua vorm soms enigszins vergelijkbaar met de Bossche stadspuit, werden geplaatst boven de put en windas, die grote afmetingen kon aannemen zodat uiteindelijk niet alleen de takelconstructie, maar ook de omstanders rond de put droog konden blijven. Vergelijkbare voorbeelden van grote spitsvormige overkappingen van putten met windas, geplaatst op natuurstenen of houten kolommen komen ook elders in Europa voor (afb. 36 en 37), en in gereconstrueerde vorm in Limburg (afb. 38).

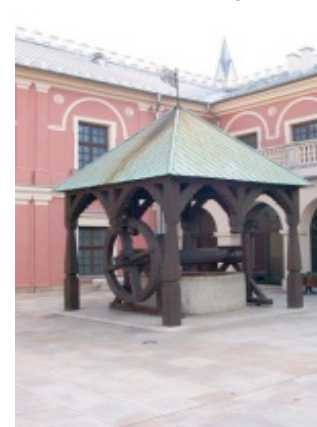
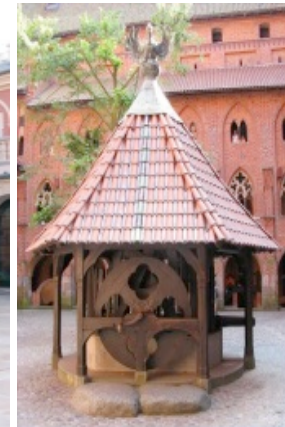
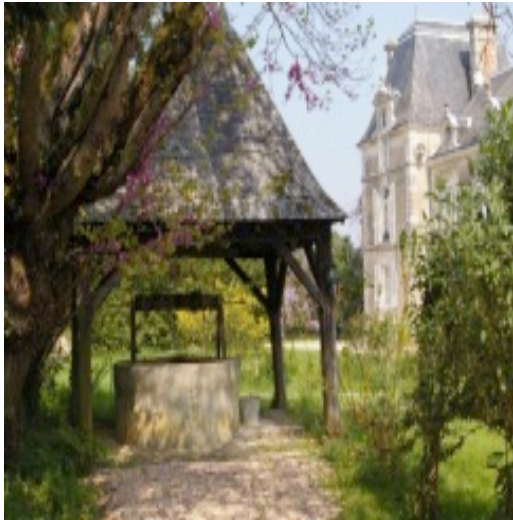
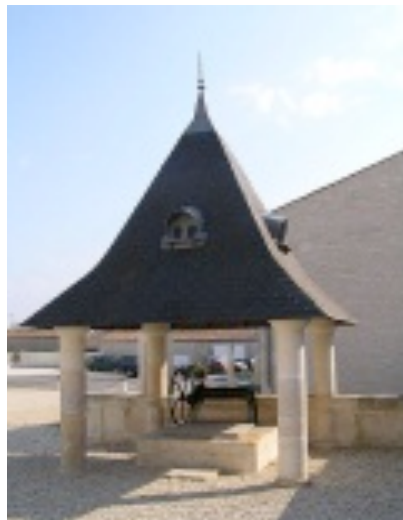
33 puthuis in Lublin (P.)

34 puthuis kasteel Malbork (P.)

35 puthuis in Jaroslaw (P.)

36 los puthuis over waterput

37 los puthuis over waterput, Juliënne (F)

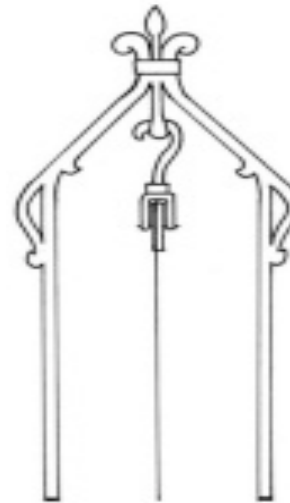
38 principe van de putkevie

Ook het putten van water via een *katrol* (of meerdere katrollen) vond algemeen plaats. De katrol was opgehangen in een stenen, houten of smeedijzeren juk boven de putmond. Bij de meer representatieve putten werd de katrol opgehangen in een fraai gesmede ijzeren of geornamenteerde natuurstenen opbouw, de *Putkevie* (afb. 38). Treffende voorbeelden in smeedwerk zijn onder andere de vijftiende-eeuwse put op de binnenplaats van het Hôtel-Dieu in Beaune (afb.39). Bij de grote stedelijke waterputten konden deze fraaie vormen aannemen. Een treffend, nabijgelegen voorbeeld hiervan is de Antwerpse putkevie van Quinten Matsijs (vijftiende eeuw, omstreeks 1550 verplaatst van de Bomput bij het Stadhuis naar de Handschoenmarkt bij de kathedraal, afb.42). Ook in Mechelen was de opbouw van de stadspuit voorzien van een kevie en bij enkele Belgische kastelen zijn nog fraaie exemplaren (afb. 40 en 41). Katrolconstructies werden ook toegepast in combinatie met een ruim dakgestel bestaande uit houten gebinten op of naast de putopbouw. Enkele voorbeelden hiervan zijn voorhanden in Groot Brittannië (afb. 43 en 44), maar deze voorbeelden dateren – voor zover bekend - uit een recente, negentiende-eeuwse Victoriaanse periode.

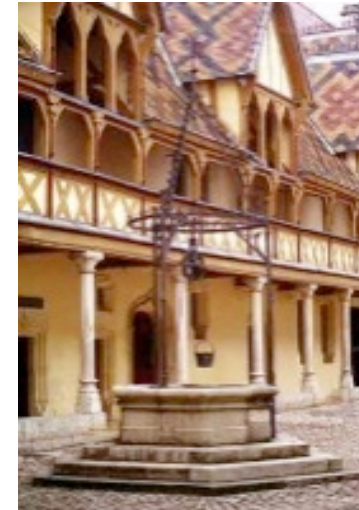
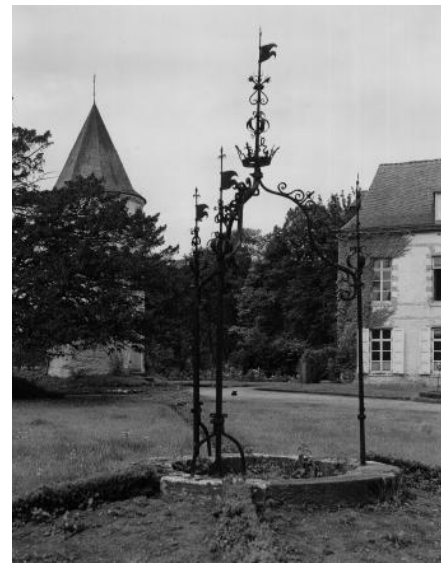
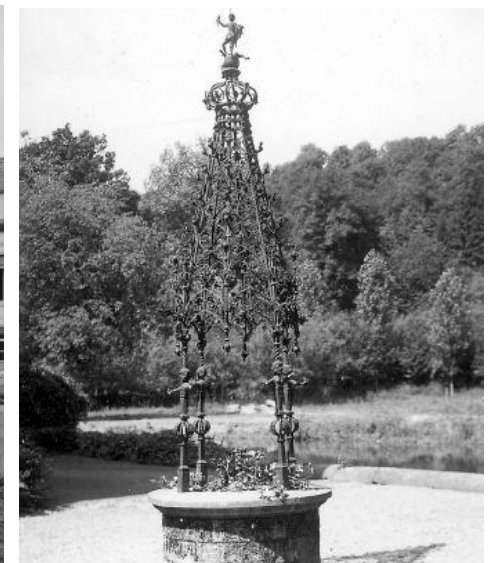
39 put hospitaal Beaune (F.)

40, 41 twee putkevies bij Belgische kastelen

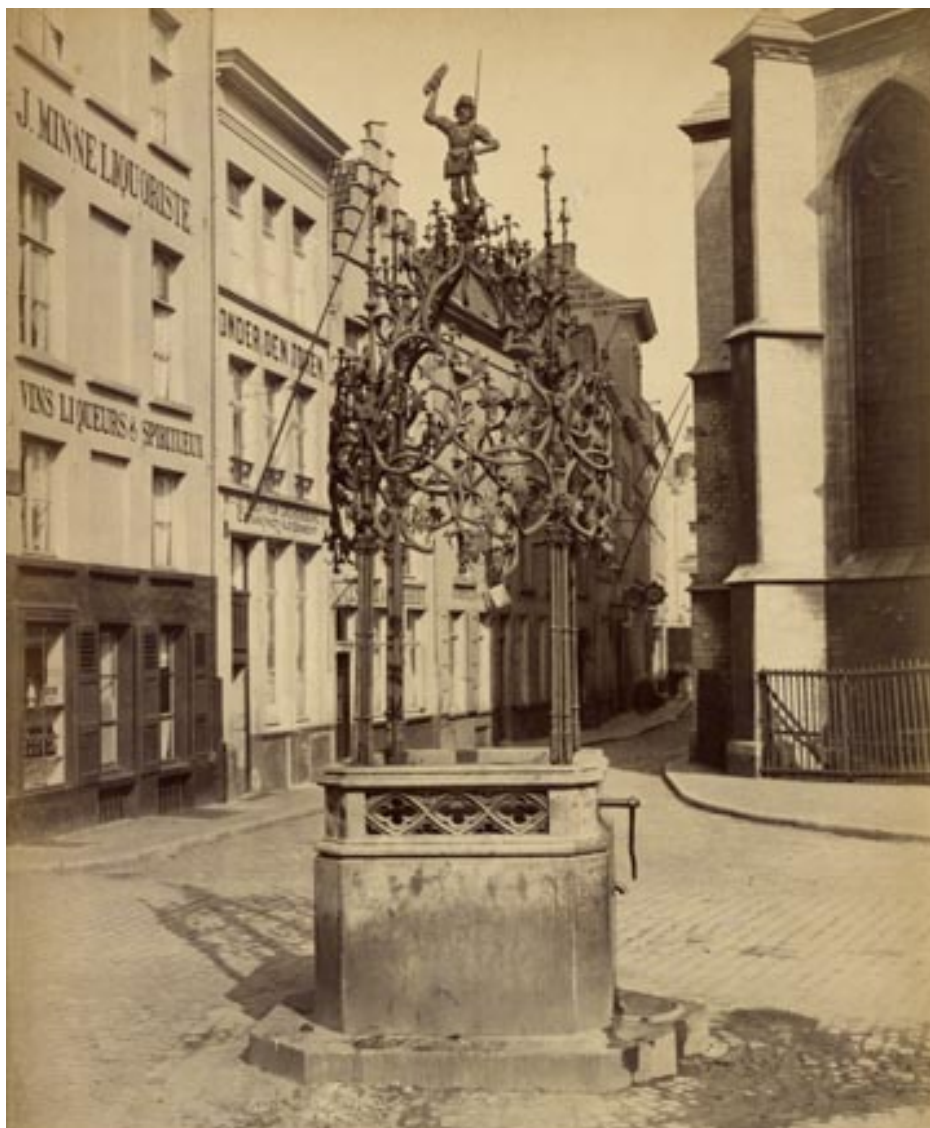
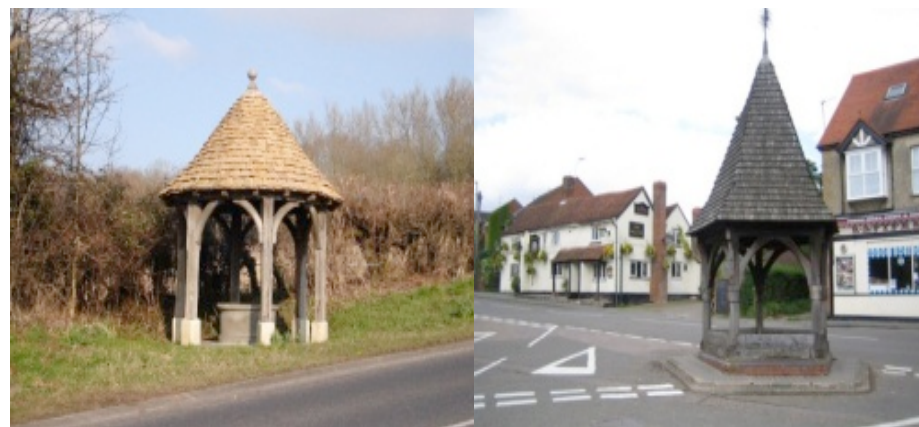
42 Antwerpen, putkevie van Quinten Matsijs (vijftiende eeuw).

43 puthuis in Derry Hill (G.B.)

44 puthuis in Bovington (G.B.)

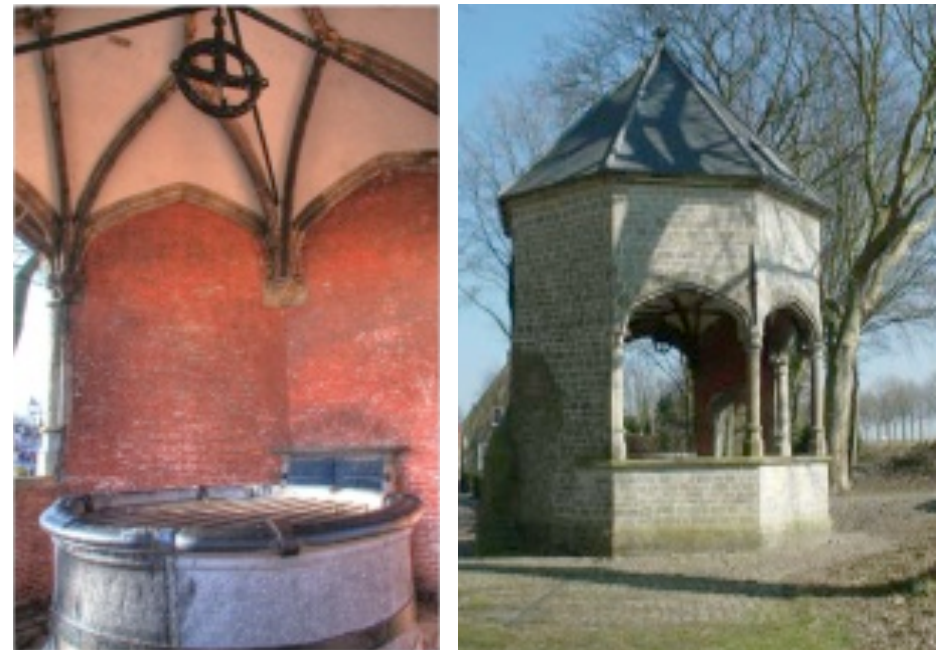
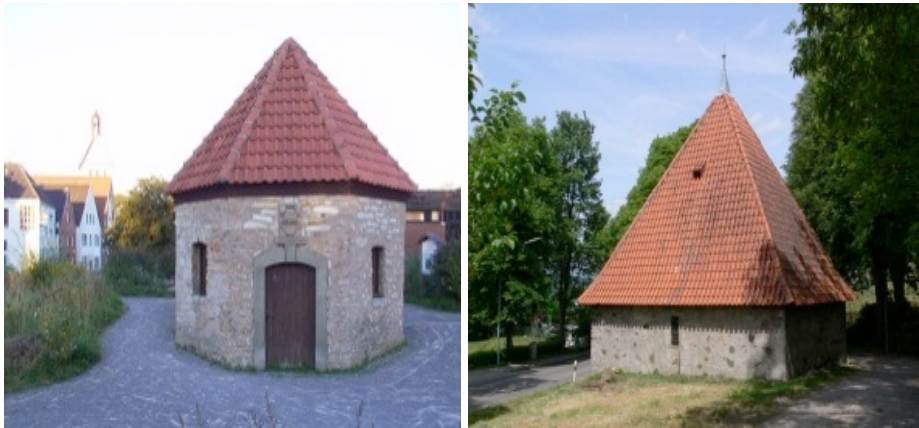
49, 50 Veere, puthuis, interieur en exterieur

51 puthuis in de stad Malbork (P.) en 52 puthuis in Ravensburg (D.)
53 het puthuis op de Markt van Grave

Een aparte categorie wordt gevormd door putten die zijn geplaatst binnen een afsluitbaar bouwwerk, blijkbaar zowel ter afscherming dan wel bescherming van de putopbouw en het takelmechanisme tegen weersinvloeden, als blijkbaar tegen toegang en misbruik door onbevoegden. Hier is de gekozen takelconstructie van minder belang: zowel windassen of katrollen kunnen hierbinnen worden toegepast. Een voorbeeld van een dergelijk compleet puthuis is dat in Veere (1551, afb. 49 en 50), maar ook elders in omliggende landen zoals Polen en Duitsland (Malbork, 1554, afb. 51, Ravensburg afb. 52) zijn zij terug te vinden, echter met name als geheel stenen gebouw. In sommige gevallen zijn dergelijke stenen puthuizen gebouwd ter vervanging van een eerdere put met houten dakgestel, zoals onder andere bekend is van het puthuis op de binnenhof van de burcht op de Keizersberg in Leuven (in de zestiende eeuw in steen herbouwd).

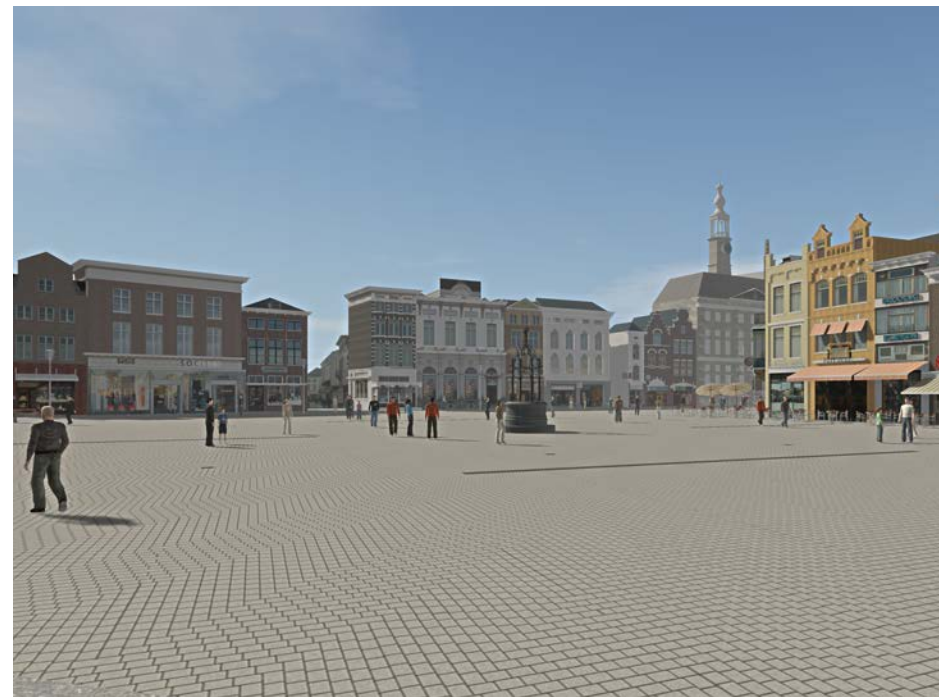
8.3 3D-visualisatie van het resultaat op de huidige Markt.

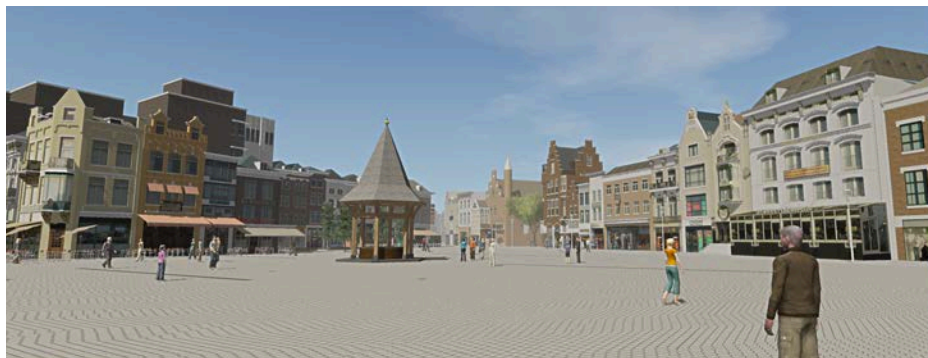
het puthuis uit de jaren tachtig

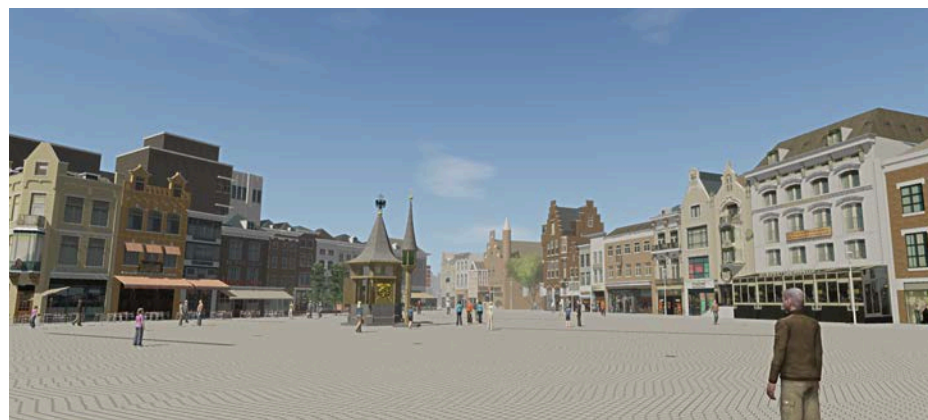
de herbouw van de zestiende-eeuwse stadspuit met Onze-Lieve-Vrouwehuisje

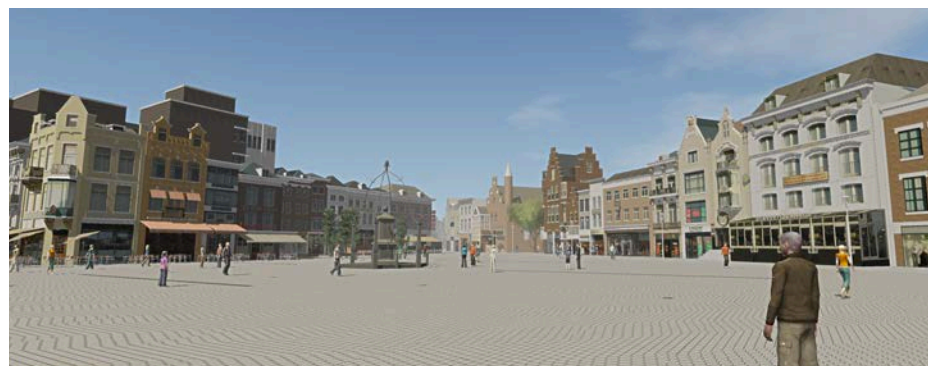
herbouw van de stadspomp

Herbouw van de monumentale stadspomp van 1761 is zeer goed mogelijk, omdat vrijwel alle gegevens voor reconstructie aanwezig zijn en de pomp zich goed zal voegen in de huidige, overwegend negentiende-eeuwse omgevings sfeer. Het blijft bij deze optie echter geforceerd of moeilijk om de authentieke archeologische resten te tonen.
